# CRISP- Toktrapport Testing trålutstyr og instrumentering G. O. Sars I.-II. mars 2015

Av John Willy Valdemarsen, Arill Engås, Shale Rosen, Asbjørn Aasen, Jan Tore Øvredal, Kjartan Mæstad, Gavin Macaulay, Trond Nedrebø, Arvid Sæstad, Thor Bærhaugen, Håvard Vågstøl og Vidar Knotten.

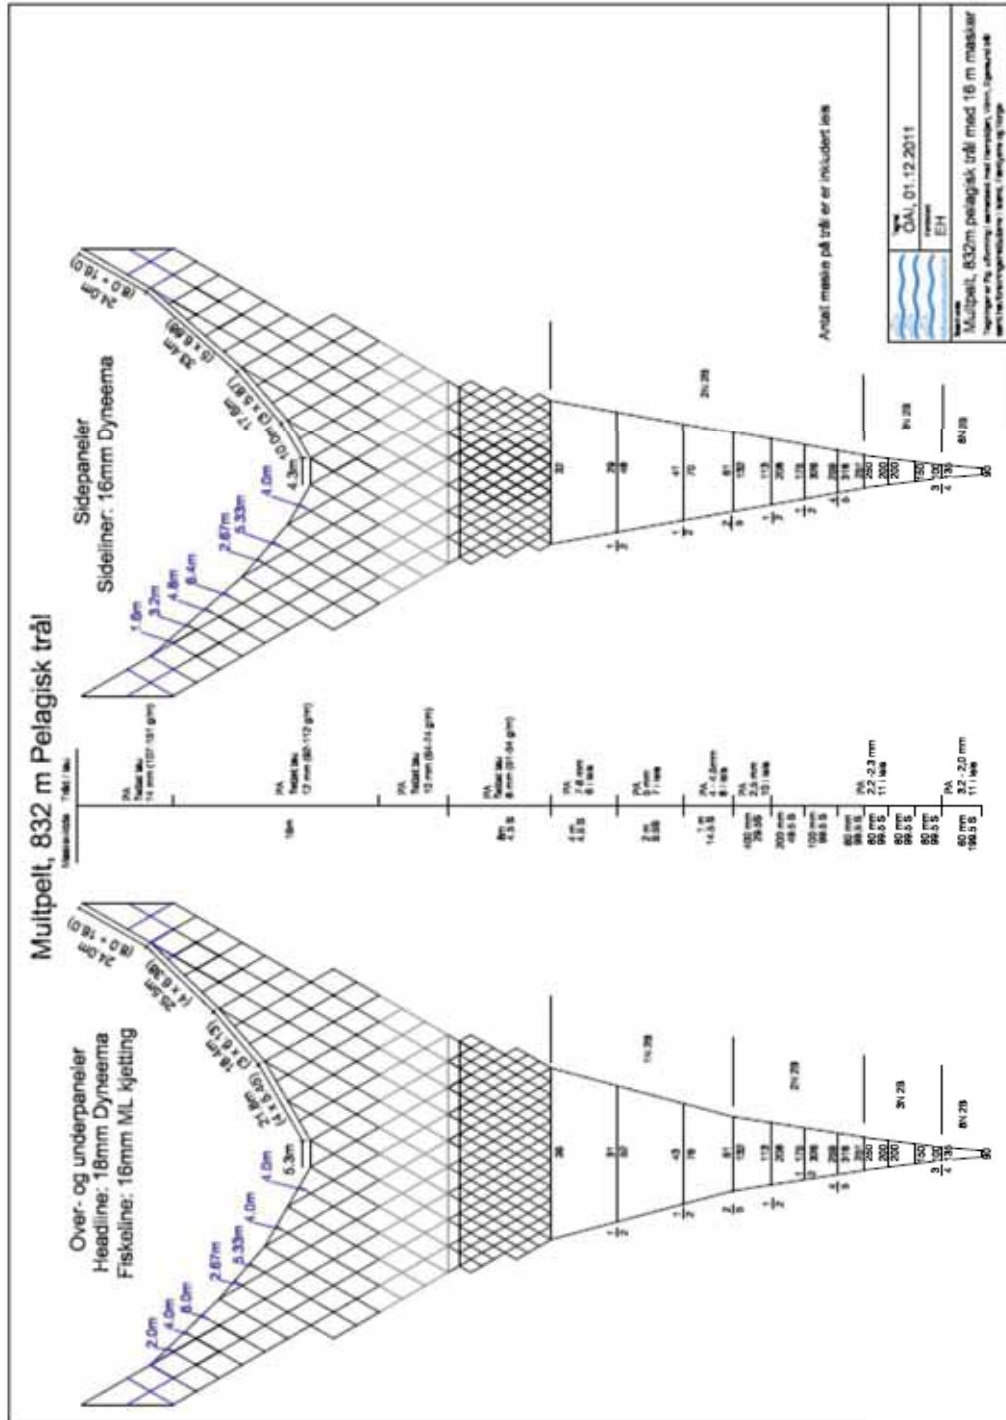
Figur 2. Mulpelt 832 trålen som brukt i forsøkene.

Bunntrålen som var konstruert og laget av Egersund Herøy AS vist på figur 1, og den pelagisk trålen Multipelt 832 vist på figur 2 ble benyttet under taktet. Bunntrålen var rigget som vist på figur 3 og den pelagiske trålen som vist på figur 4.

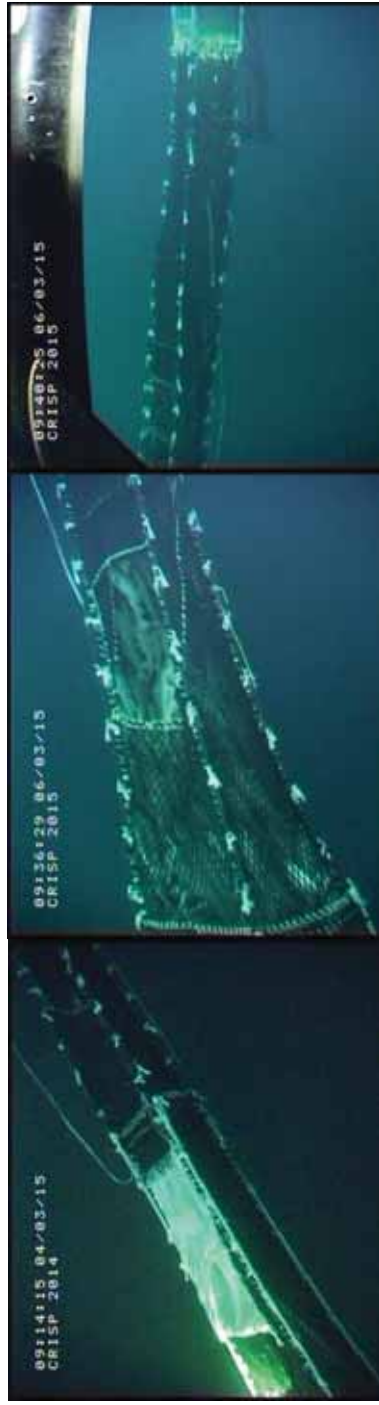
**Figur 14.** 4-panel seksjon med flexirister og fangstutslipp bakentfor og utslipp for stein og fangstoppnopning foran

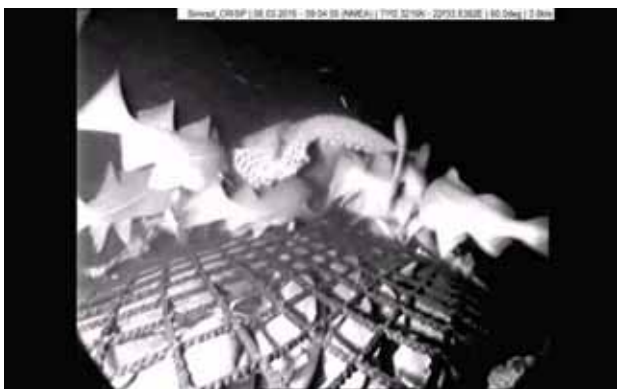
**Figur 15.** Observasjoner med Live kamera bak fangstutslippet like etter at posen bak fiskelåsen er fylt opp.

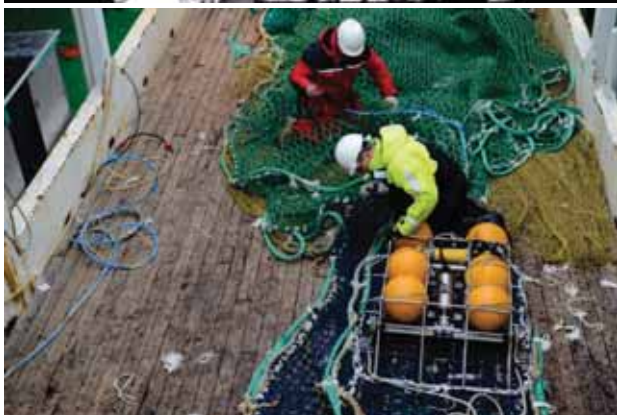
**Figur 16.** Montering av ramme for motor, batteri og kommunikasjons transponder i fall-lem systemet.

Arbeidsmodellen som ble testet på toktet består av en ramme der motor, batteri og kommunikasjon transponder er montert (Figur 16). Rammen med utstyr veier ca 50 kg i sjø og dette ble kompensert med oppdrift fra seks 11” kuler. Det ble benyttet en motor fra

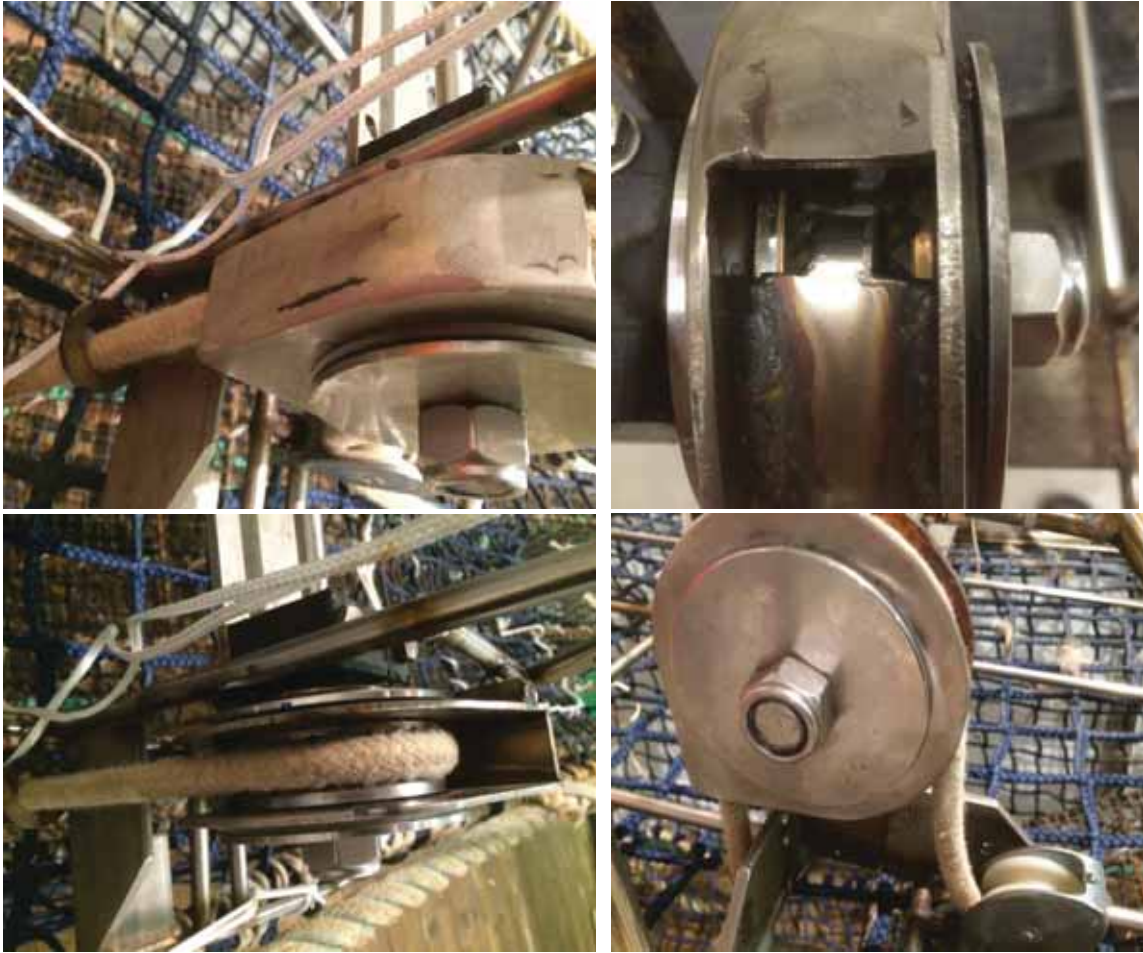
Figur 18. Bilder av løfte og senke anretning

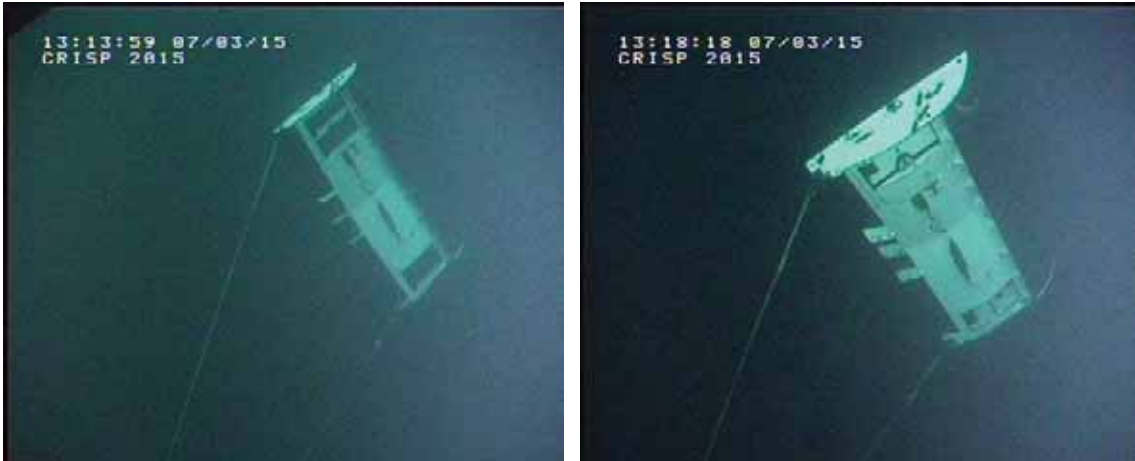
Figur 19. To bilder tatt med ca 4 minutters mellomrom som viser at luken lukkes ca 50 % på slutten av st 98

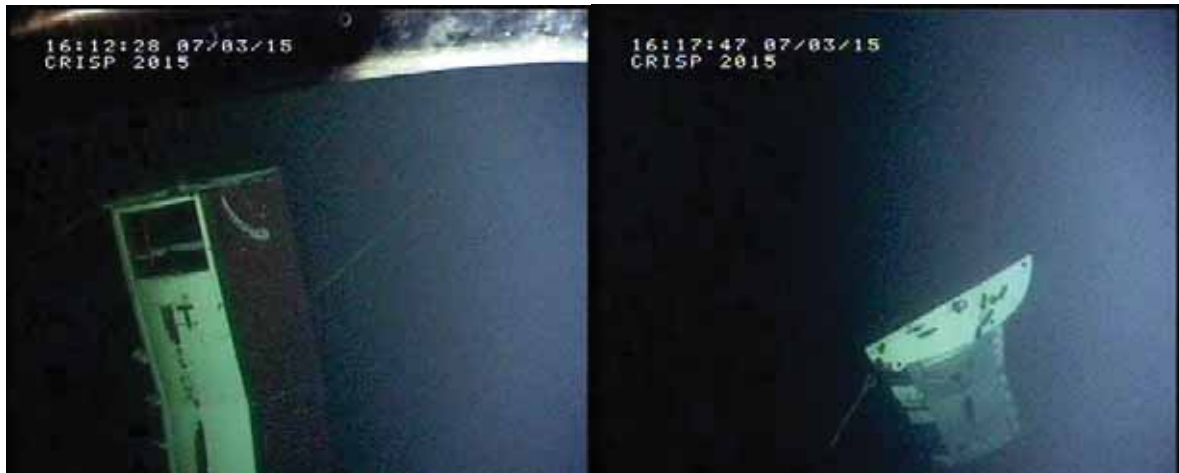
Figur 22. To bilder som viser 100 % lukking av luke på slutten av st 99 i løpet av ca 5 minutter

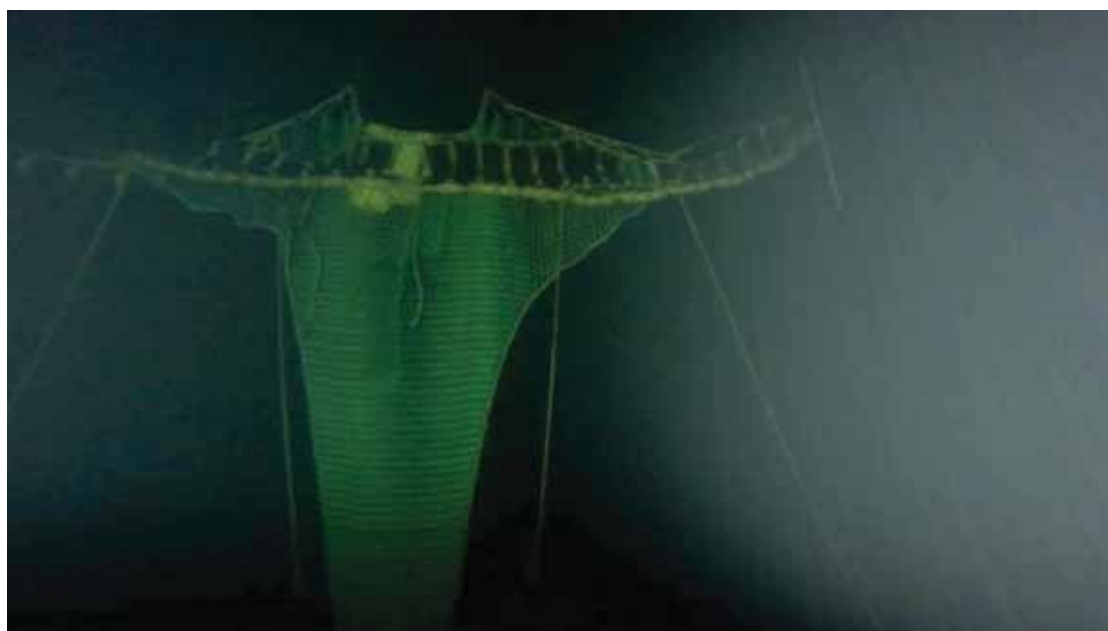
**Figur 28.** Løftekite på headlina satt ut av funksjon på grunn av framtrekk i sondekabelen.

Multipelt trålen blir normalt tauet i overflaten på mengdemålingstokt av makrell. For å sikre at headlina er i overflaten under tauing er løftevirkningen av kiten montert midt på headlina, særdeles viktig. Virkning på dypgående til trålen i forhold til tråldørene med og uten kite er også viktig å kjenne til når Multipelt trålen skal nyttes til å fange pelagiske forekomster av fisk lenger nede i vannmassene. Observasjoner av kiten med Fokus sammenholdt med målinger og dyptgående til trål og tråldører dokumenterte at en virksom kite kan åpne trålen vertikalt til ca 50 m ved 3,5 kn tauefart mot ca 33 m uten en virksom kite. Uten løftekiten er headlina til trålen ca 10 m dypere enn tråldørene, mens den med en aktiv kite var 10-15 m høyere enn tråldørene. En annen observasjon var at framtrekk i sondekabelen setter denne ut av funksjon når sondekabelen er festet i headlina under kiten. Dette er vist på bildet i figur 28. Observasjonene av kiten med kamera viser også at denne sannsynligvis ikke har optimal løfteeffekt slik som den var konstruert og montert på Multipelt trålen. En bredde på kiten som samsvarer med avstanden mellom festet av midtmasken på trålen vil sannsynligvis være mer funksjonell.

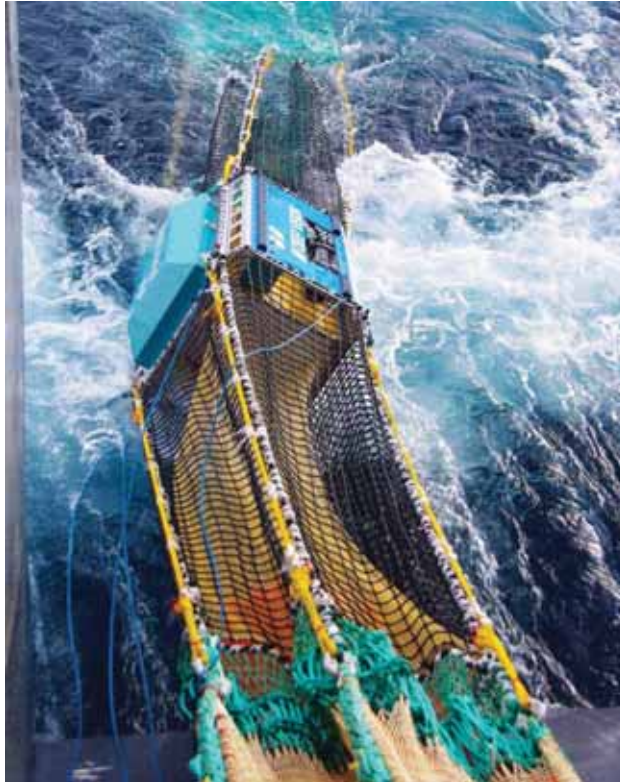
**Figur 29.** DeepVision er skjev før den skal opp trålslippen.

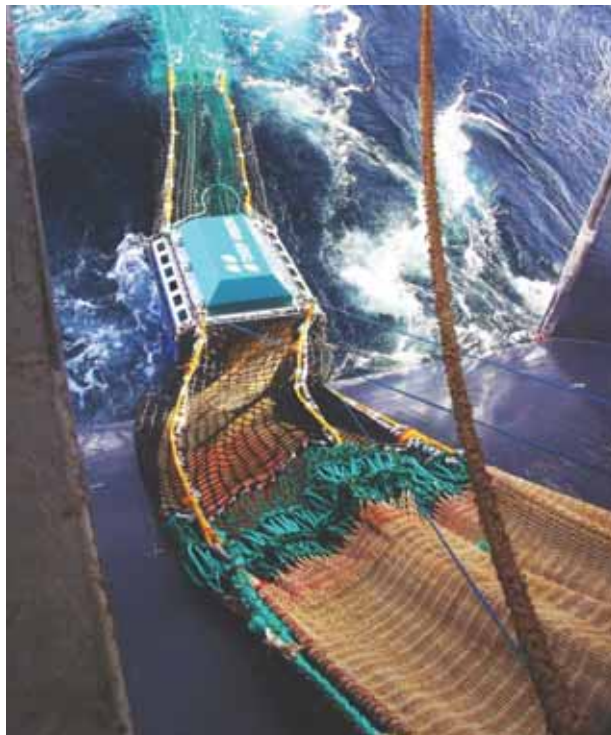
**Figur 30.** Deep Vision enheten er rettet opp ved hjelp av styretau før den trekkes opp trålslippen

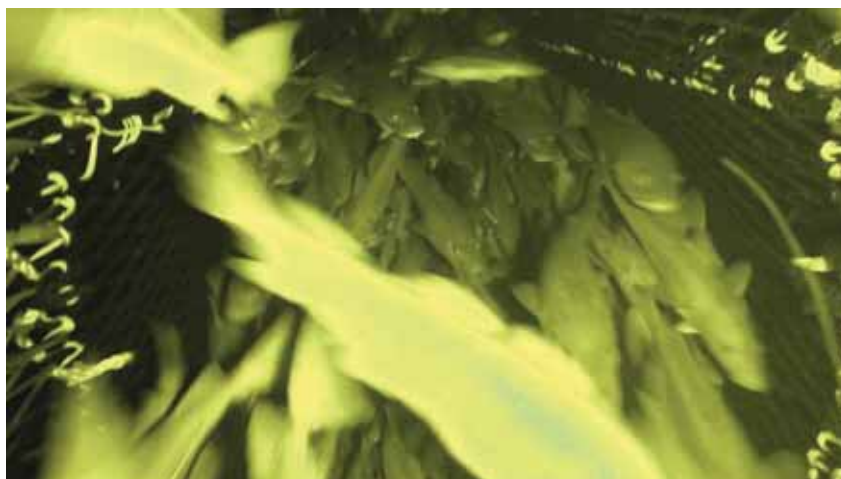
**Figur 33.** Situasjon med opphopning av mye torsk foran Flexi-rist

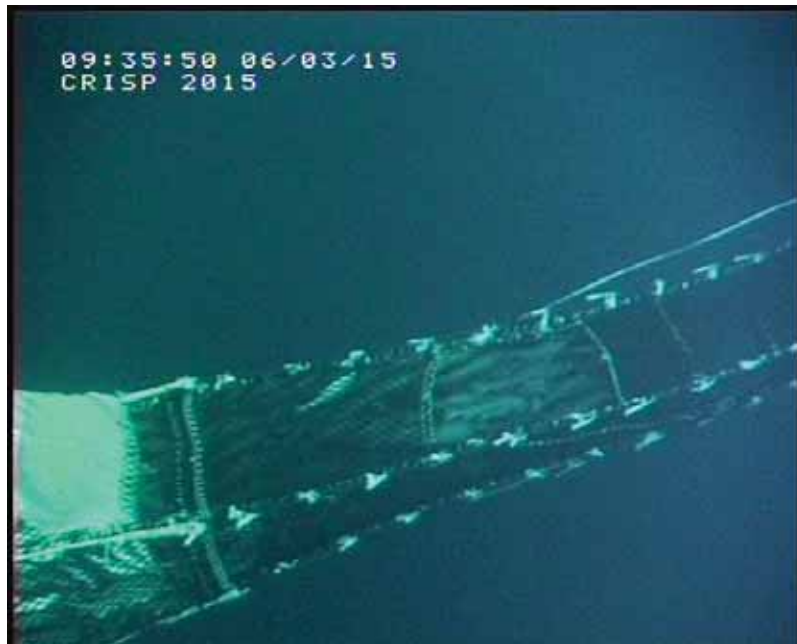
**Figur 35.** Fisk oppholder seg mellom rist og fangstutslipp

1700 og 1800 fisk. Dette ble observert med Fokus etter at trålen ble løftet opp til ca 100 m dyp som vist på bildet i figur 35. Det kom også ut noe fisk gjennom fiskeutslippet på dette dypet. Når posen med fangst kom mot overflaten ble det også observert noe utgang av fisk gjennom utslippshullet.

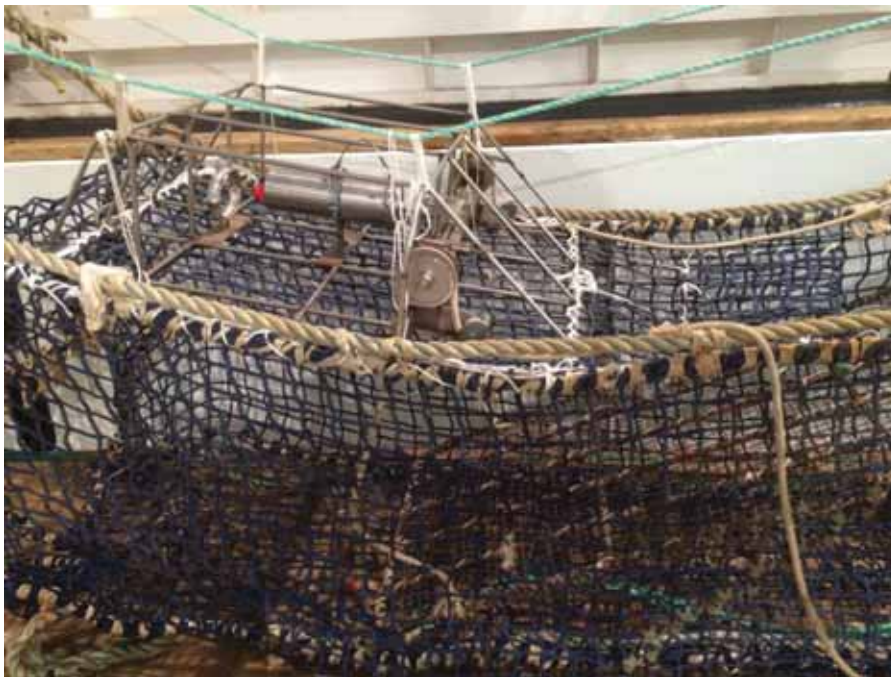
**Figur 36.** Uttesting av fall-lem i hangaren på G.O. Sars

Arbeidsmodellen ble testet ut på G.O. Sars i mars 2015 montert i forlengelsen på en bunntral som ble tauet pelagisk. Før sjøtesting ble systemet funksjonstestet i hangaren på G.O. Sars (Figur 36). I denne testen virket systemet som tenkt. Motor ble styrt direkte fra PC utenom cNode systemet. I den første testen i sjø hadde vi problemer med kommunikasjon til motor. Ved andre forsøk viste det seg at lemme ble for lett til å falle ned av seg selv når den ble
